Informe técnico ULM A-018/2013

Accidente ocurrido a la aeronave
Tecnam P-2002 Sierra, matrícula EC-F03,
el 22 de diciembre de 2013,
en el mar entre las Islas Medas
y el Cabo Norfeu (Girona)

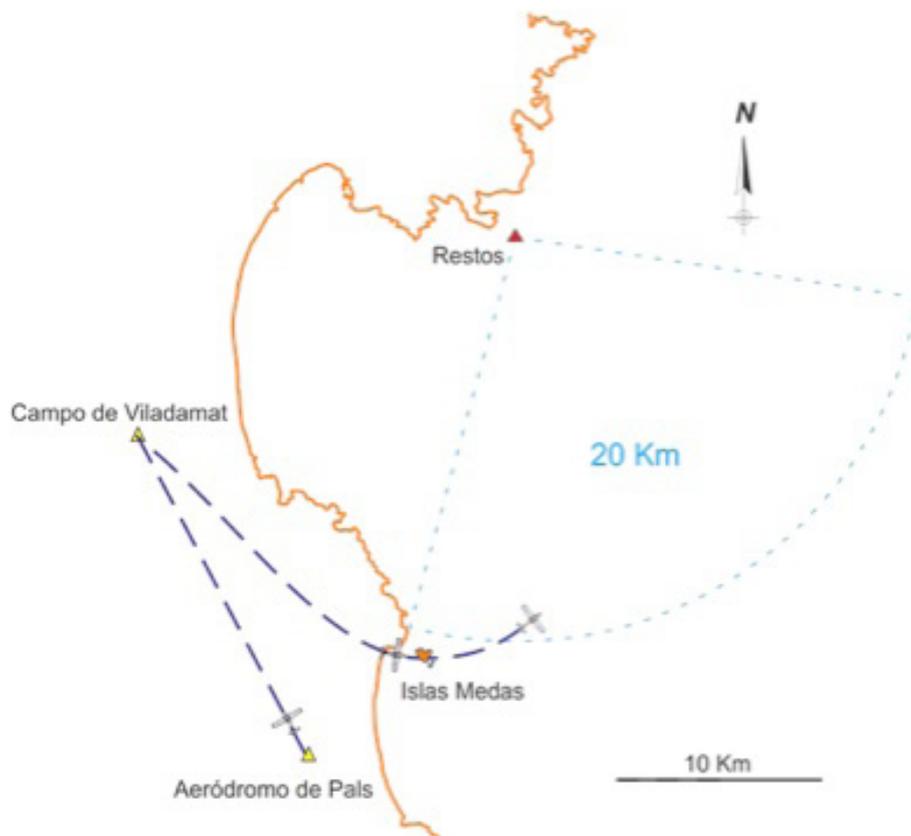
Al mediodía del 8 de enero de 2014 en las proximidades del Cabo Norfeu, zona que ya había sido rastreada por los equipos de búsqueda y salvamento, una embarcación de pesca de arrastre que había estado faenando durante la mañana, al recoger las redes que había arrastrado a lo largo de unos 20 kilómetros, extrajo restos de un avión. Estos se desprendieron durante el izado, tan sólo el cono de la hélice se conservó entre las redes; aquellas evidencias propiciaron retomar la búsqueda. Por la tarde, cuando el barco llegó a puerto, su patrón calculó la ubicación aproximada de los mismos a unas 0,8 millas náuticas (1,5 kilómetros) al sur del Cabo Norfeu.

Aquel mismo día, con el empleo de un robot submarino, se encontraron los restos de la aeronave en la posición 42° 13,9474' N - 003° 16.6443' E, a 87 metros de profundidad. Dadas las malas condiciones de visibilidad del lugar donde se asentaban los restos, y el aumento de las corrientes de fondo, se suspendieron las operaciones con el robot por el riesgo de que este se enganchara con lo que parecía la campana de un paracaídas que cubría los restos de la aeronave.
